**Distribution
Europe**

Alkuperäinen Cummins varaosa vs. Tarvikeosa

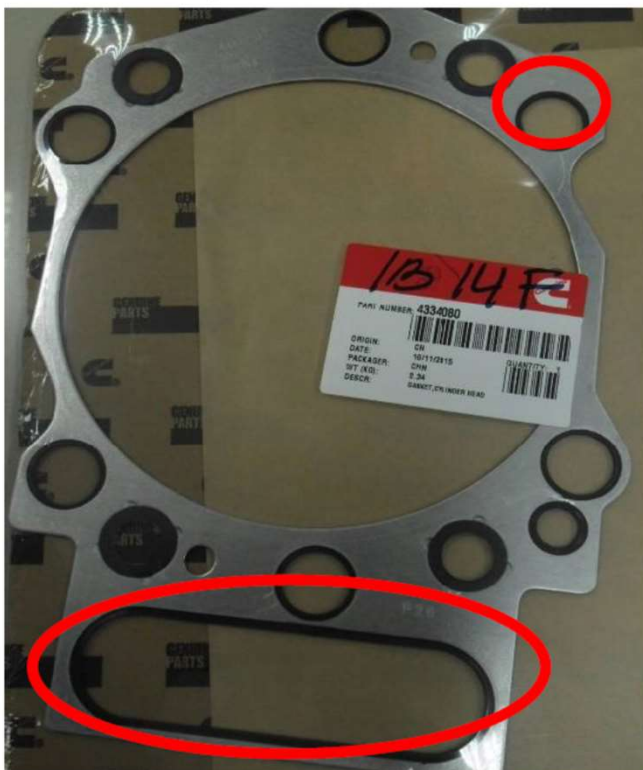
Cummins Cylinder Head Gasket

Kannentiiviste

Asiakkaan mukaan tarviketiiviste aiheutti vesivuodon.
Vasemmalla tarviketiiviste

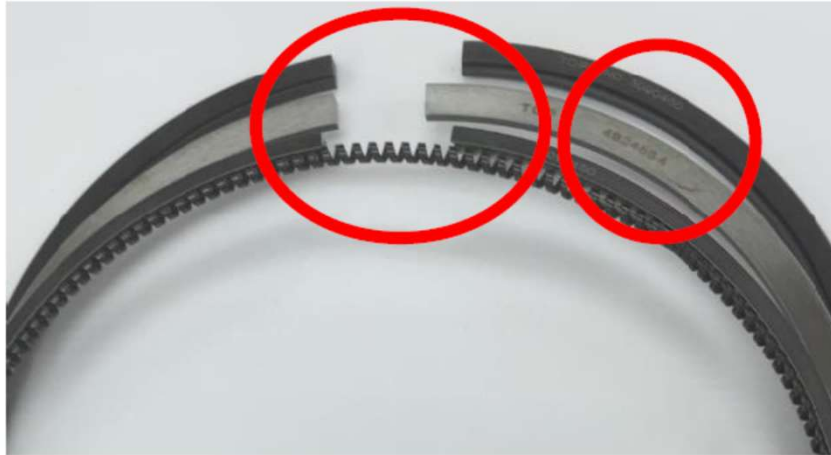
Cummins Piston Rings

Männänrenkaat

Asiakkaan mukaan tarvikkeosa aiheutti erittäin suurta huohotusta ja tehon puutetta
