**Distribution  
Europe**

# Alkuperäinen Cummins varaosa vs. Tarvikeosa

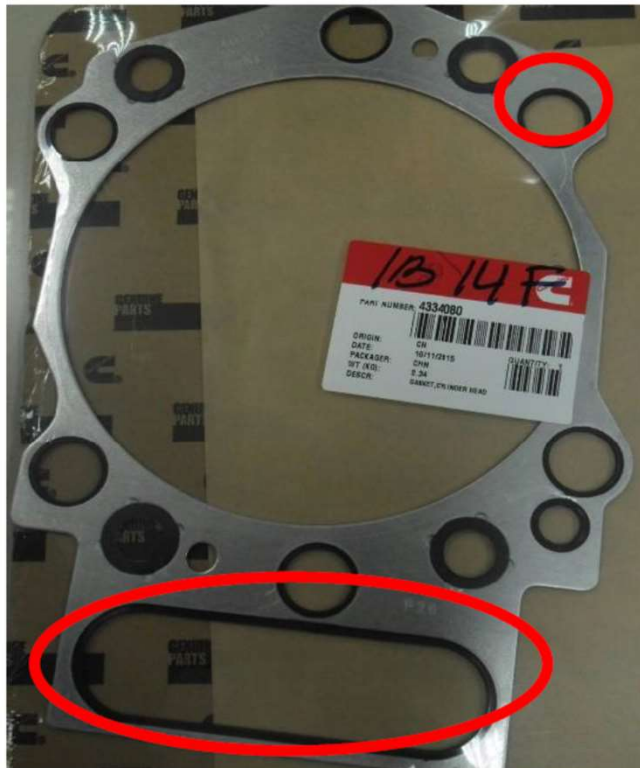
Cummins Cylinder Head Gasket

# Kannentiiviste

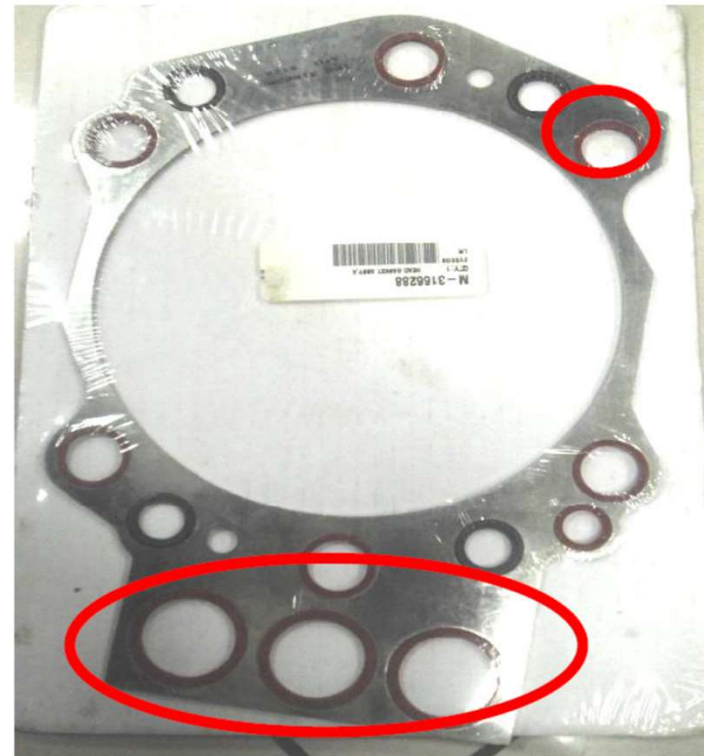
Non-genuine Cylinder Head Gasket

Asiakkaan mukaan tarviketiiviste aiheutti vesivuodon. Oikealla tarviketiiviste.

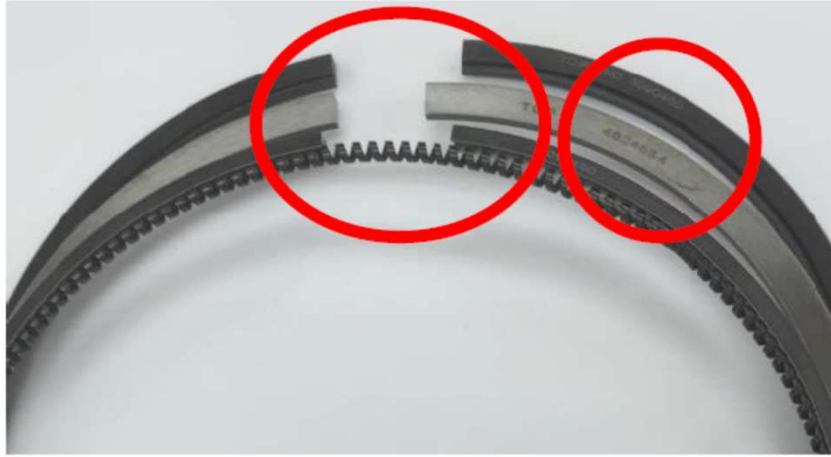
Cummins Piston Rings

# Männänrenkaat

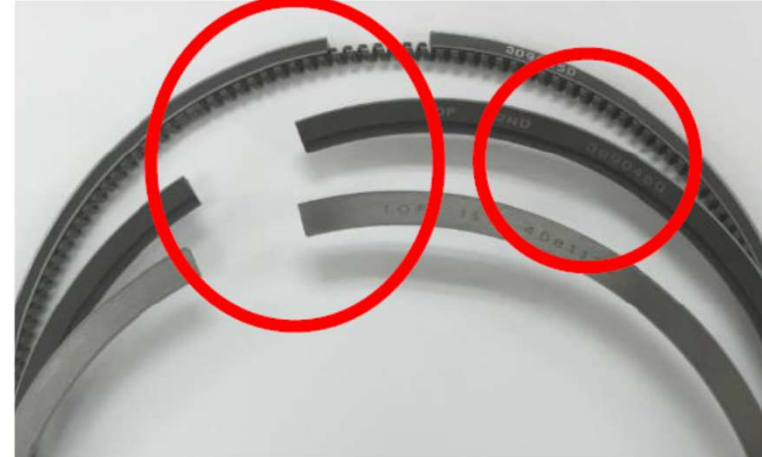
Counterfeit Piston Rings

Asiakkaan mukaan tarvikkeosa aiheutti erittäin suurta huohotusta ja tehon puutetta

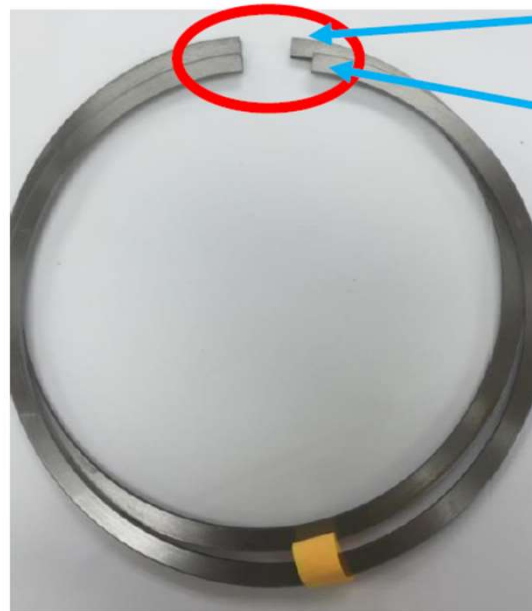
Alkuperäinen osa

Tarvikkeosa

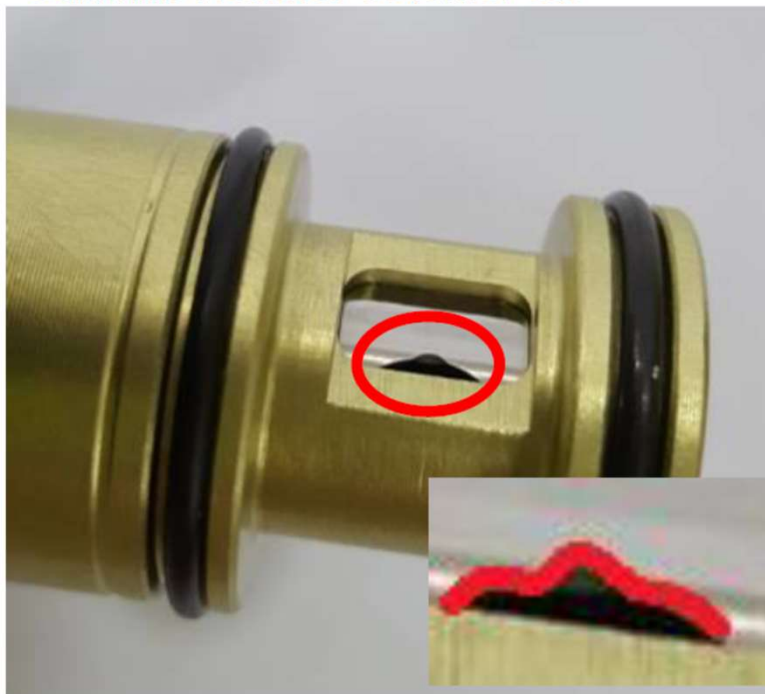
Cummins Actuator Governor cut

# Polttoainepumpun säätöakseli

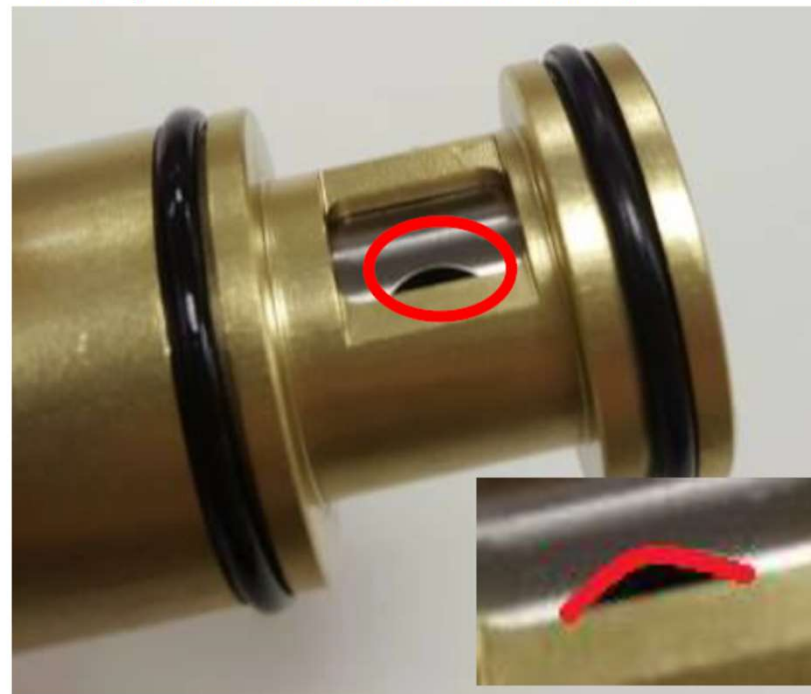
Non-genuine Actuator Governor cut

Asiakkaan mukaan tarvikeakseli aiheutti tehon puutetta moottorissa
